ORDINE DEGLI INGEGNERI DELLA PROVINCIA DI MANTOVA

L'INGEGNERIA GIURIDICA E FORENSE NEL SETTORE ANTINCENDI

Casistica civile

Mantova, febbraio 2015

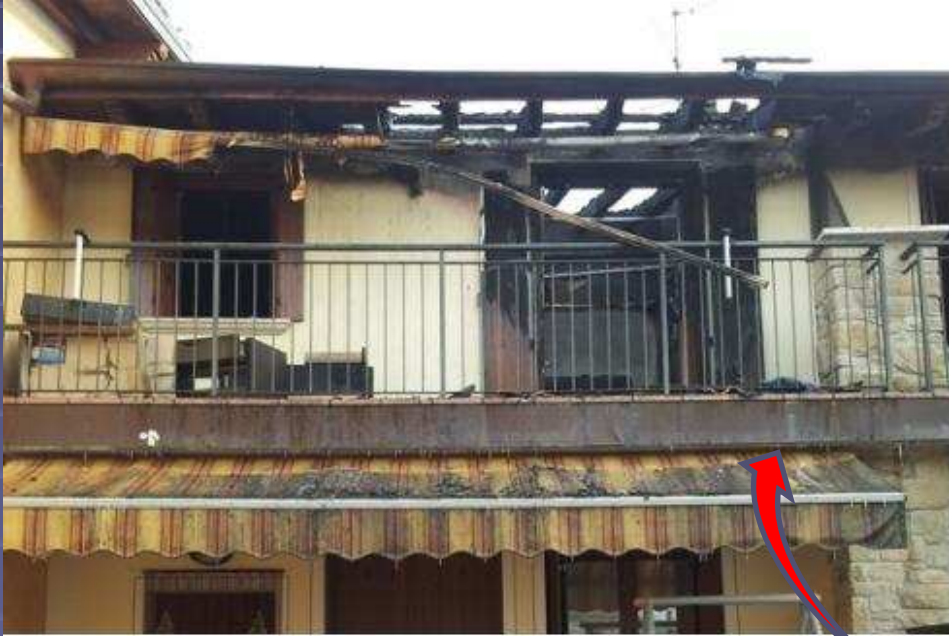
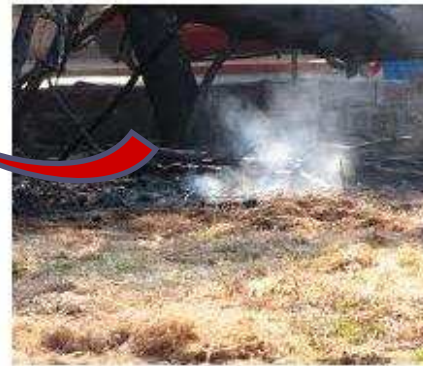
CASO GIUDIZIARIO (1)

Il proprietario di una villetta in zona turistica chiama in giudizio il confinante per i danni patiti a seguito dell'incendio provocato dall'imprudente abbandono di focolai ancora attivi dopo l'abbruciamento di residui di vegetazione condotto nel terreno contiguo. L'attore, non presente in casa in occasione dell'incendio, è solo in grado di provare la coincidenza temporale dei due eventi ma non produce nessuna prova testimoniale sull'origine dell'innescò.

- la compatibilità fenomenica, in relazione alla distanza ed alle condizioni meteo, fra la presenza di focolai attivi e la proiezione di braci sino alla casa dell'attore;
- la compatibilità temporale fra la permanenza delle braci nel lotto del convenuto e l'innescò dell'incendio nell'abitazione dell'attore;
- l'assenza di evidenze che avrebbero potuto addebitare l'origine dell'incendio a cause interne alla villetta dell'attore.

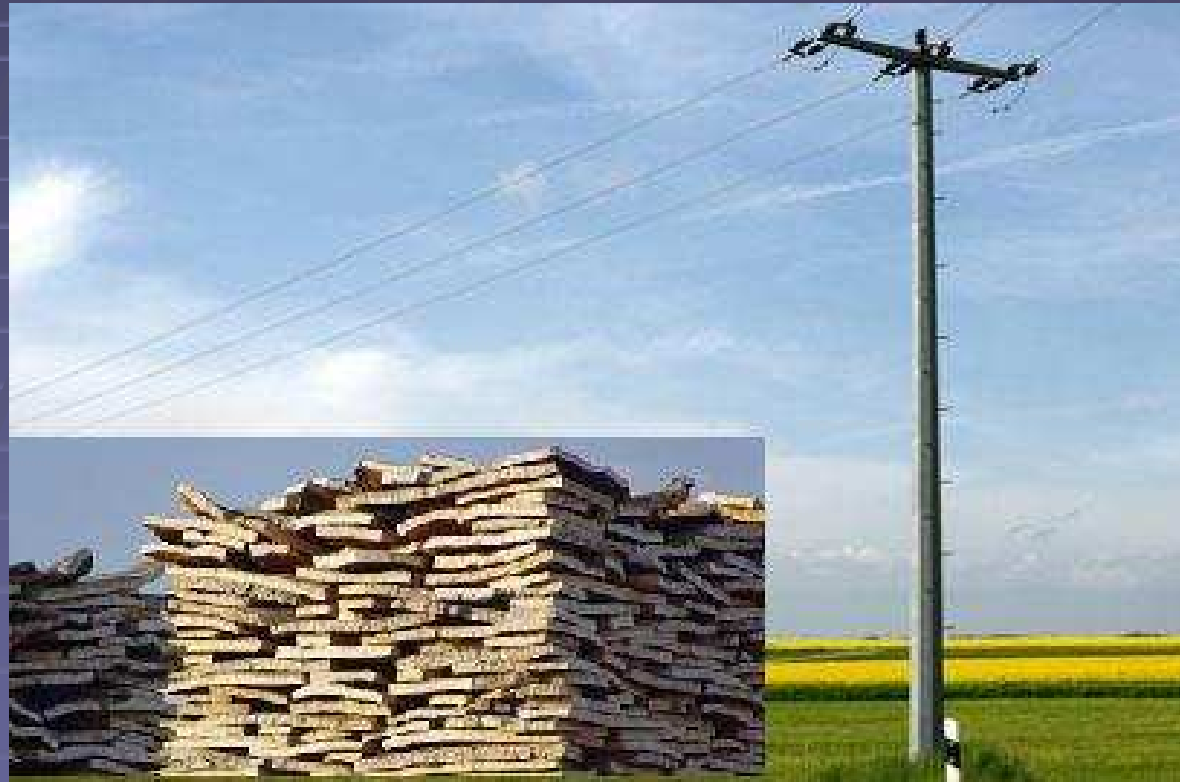
CASO GIUDIZIARIO (2)

Il proprietario di un deposito di sughero citò il gestore di una linea elettrica a MT asserendo che il cavo aereo che attraversava la sua proprietà, spezzandosi, aveva provocato l'incendio della catasta sottostante.

Il perito incaricato dal giudice, compiuti i propri accertamenti, espresse il parere che l'incendio della catasta fosse stato provocato dalla rottura del cavo aereo e fornì i seguenti elementi a supporto della sua conclusione:

- 1) la caduta di un cavo aereo di MT è un fenomeno appariscente ed allarmante, eppure durante le operazioni di spegnimento nessuno dei presenti notò un evento del genere;
- 2) in corrispondenza della sezione di rottura, il rame del conduttore presentava chiari segni di fusione ed era molto improbabile che la temperatura di quell'incendio avesse raggiunto la temperatura di fusione del metallo (~1080 °C).

Era quindi più probabile che il cavo si fosse spezzato causando l'incendio. L'ipotesi del perito fu corroborata da un altro elemento di prova: alcuni mesi prima dell'incendio, uno dei pali che reggeva la tratta di linea interessata, fu spostato di pochi metri per motivi edilizi; lo spostamento del palo avrebbe richiesto un cavo più lungo ed invece si optò per una tesatura più spinta
